센터 천장 누수 현황

센터 천장 누수 공사

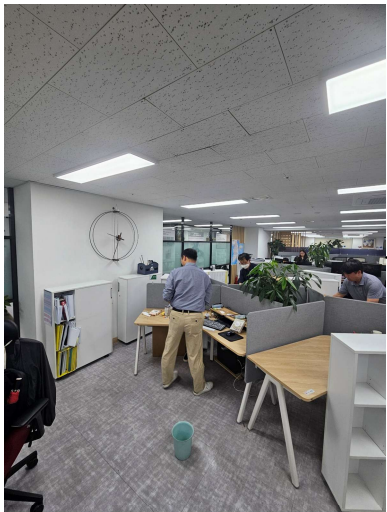
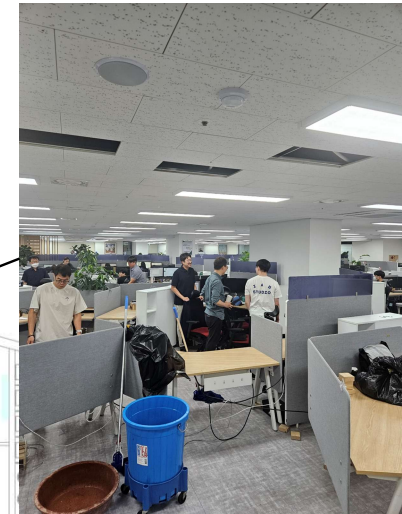
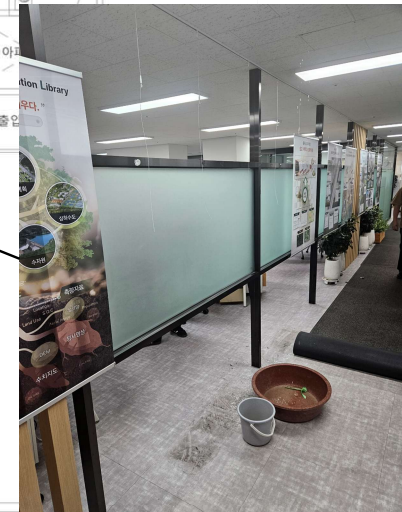
● : 누수 발생 지역

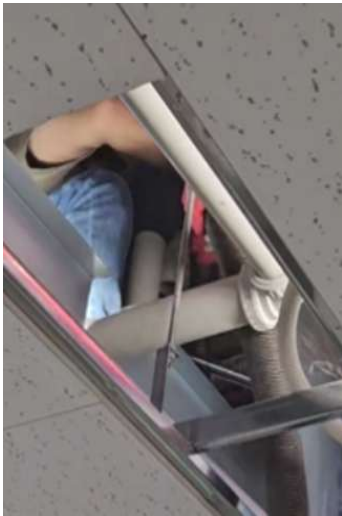
25년도 공사 시
오수관·하수관 연결 이후,
관로 내 이물질 적체에
따른 배수 불량 및 역류 발생
