센터 천장 누수 현황

센터 천장 누수 공사

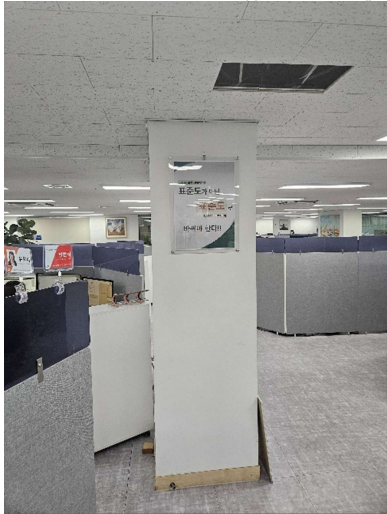
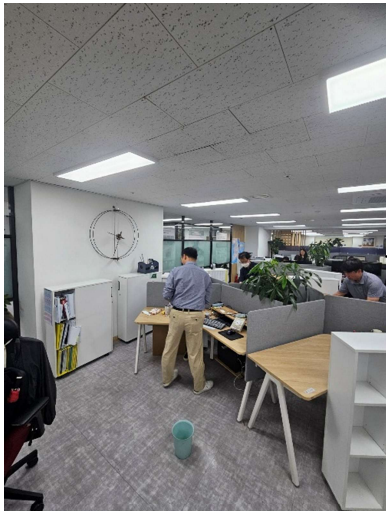
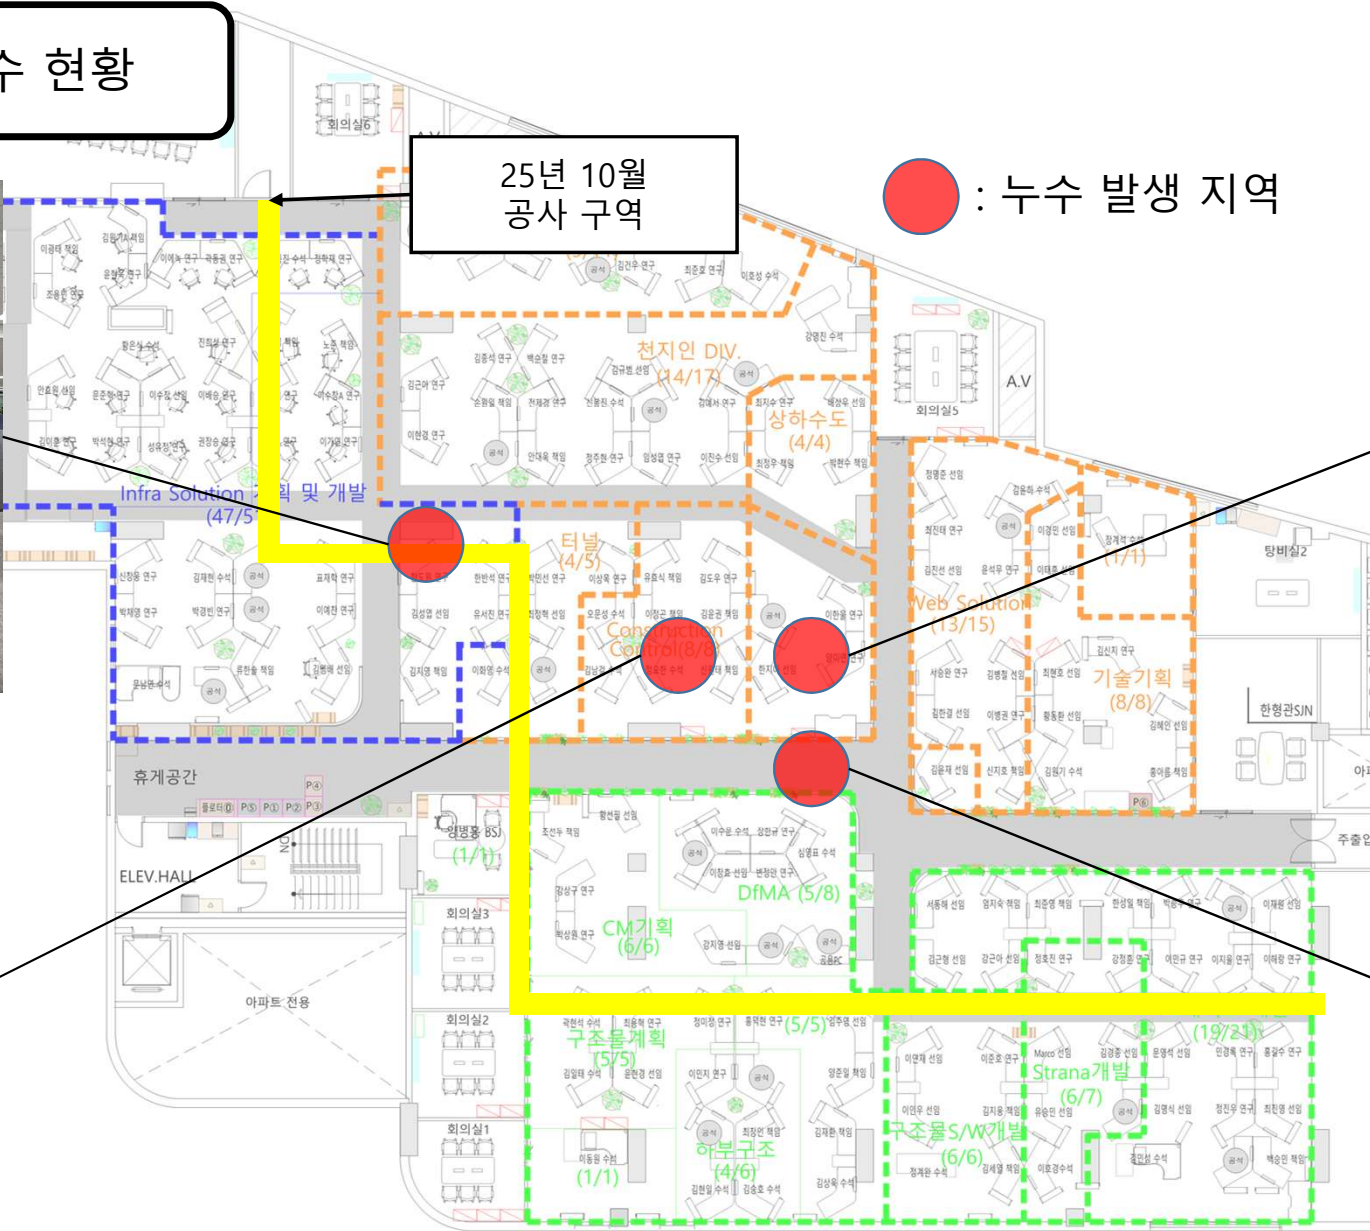
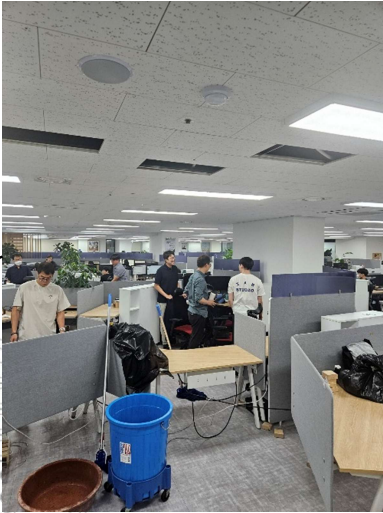
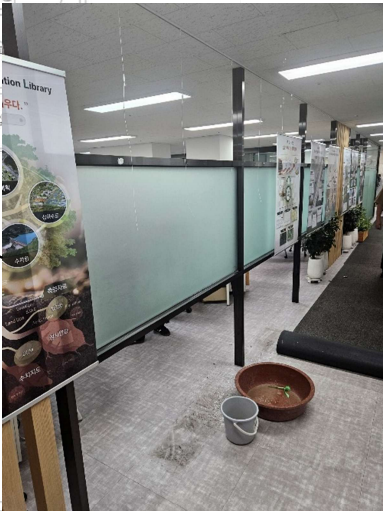
25년 10월
공사 구역

● : 누수 발생 지역

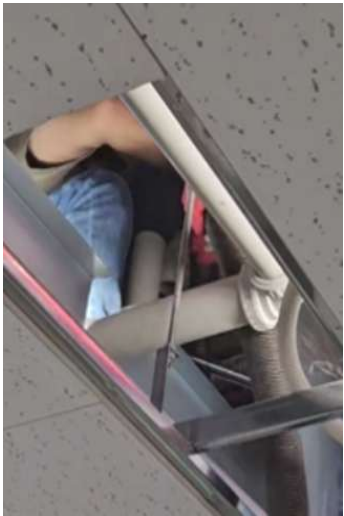
원인

25년도 공사 시
오수관·하수관 연결 이후,
관로 내 이물질 적체에
따른 배수 불량 및 역류 발생
